ローラーコンベヤの老朽化に伴い、作業がよりスムーズになる様に改良したい！

既存の設備の老朽化によって劣化していた部分を新しくしました。

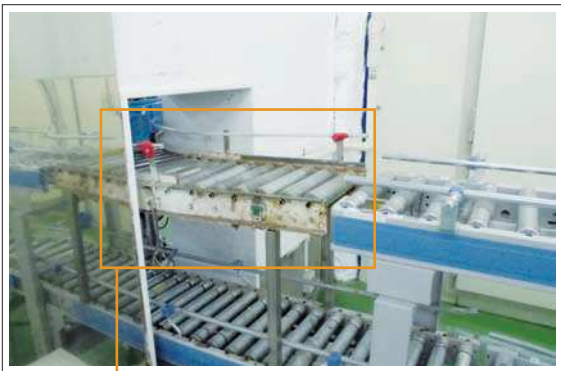
BEFORE 改良前のローラーコンベヤ

老朽化が進んでいたローラーコンベヤ。

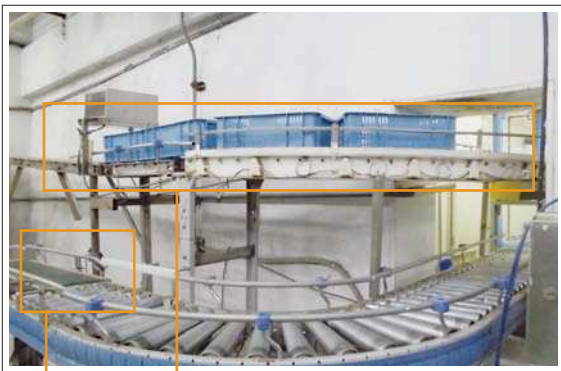
BEFORE 改良前

- ① 老朽化が進んでいたローラーコンベヤ。
- ② 傾斜になっており、モーターの駆動力が足りず、商品がスムーズに進まない。
