麺の搬送ラインの増設と効率化を図りたい!

今までは搬送ラインが1つだったものを今回搬送ラインをもう一つ増設する。既存の搬送ラインのロータリーテーブルに新規増設したラインをつなげる。そうすることにより、麺が一カ所に集まるので人員はそのままで、作業効率のみUPさせる事に成功しました!

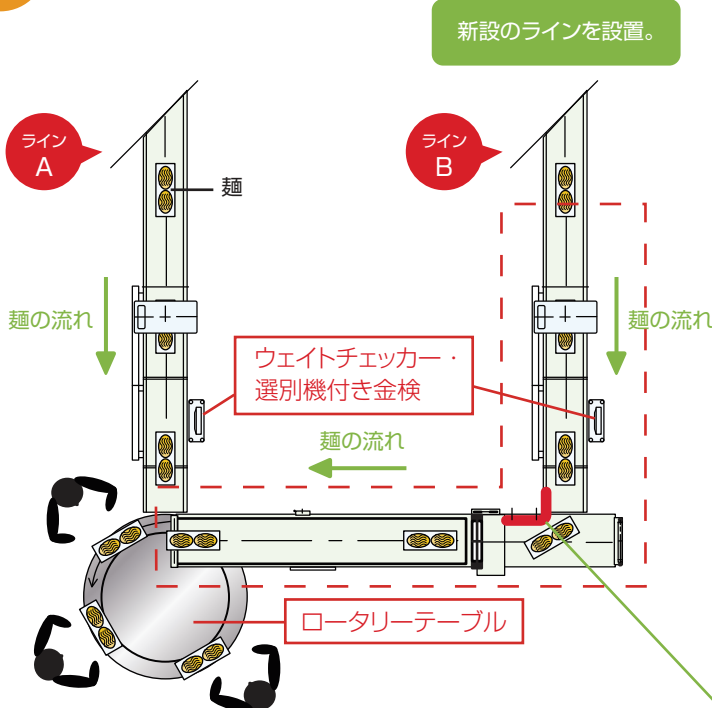
AFTER 設置後【真上からの俯瞰図】

新設のラインを設置。

作業員の人数は以前と同じ人数で行える。

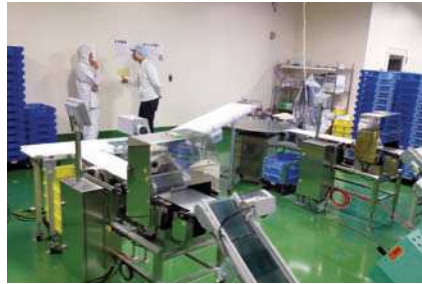
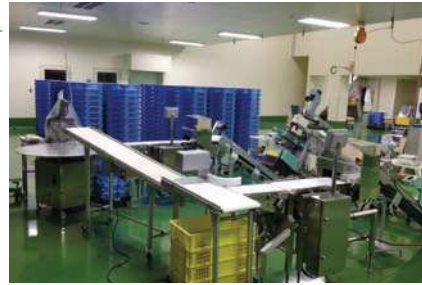
直行転換がポイント。新しいベルトコンベヤに乗るため、流れを変換する必要がある。L型の樹脂カバーガイドを製作し、麺が滞ることなくスムーズに流れる様に工夫した。
