新型包装機を導入したらコンベアのラインに不足が！長いコンベアに買い換える予算はない・・・どうにかして。

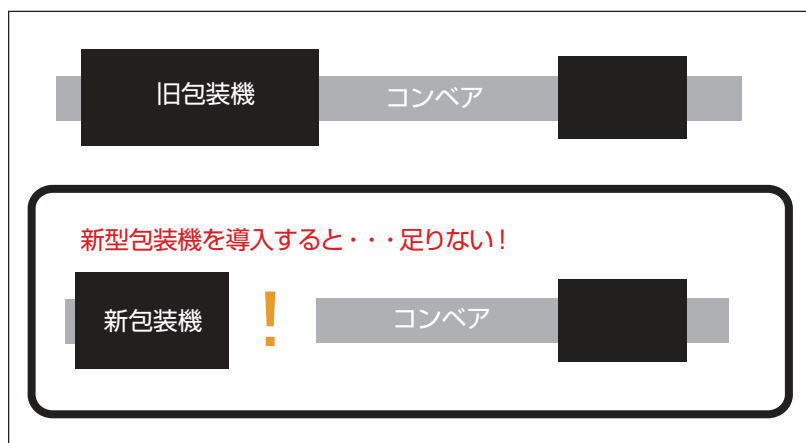
新型包装機を導入したら、旧型よりもかなりコンパクトでコンベアとの間に大きな隙間が空いてしまった。これでは商品を送ることが出来ない。

現状ラインの略図

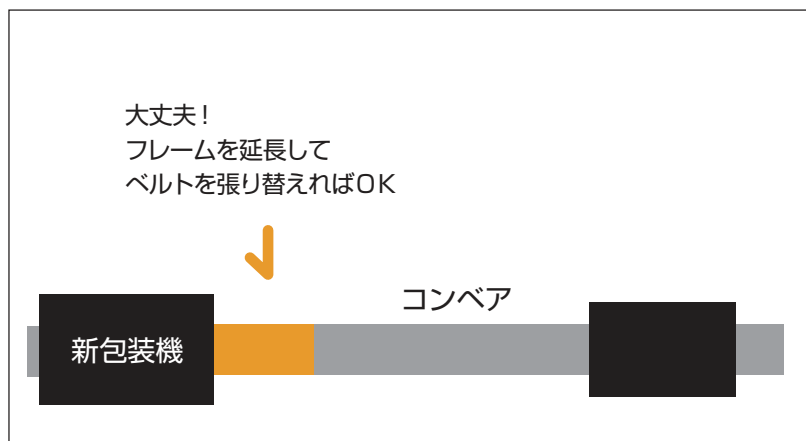
現場を確認すると新型包装機と既存コンベアラインに 300mm の隙間を確認。

改善ラインの略図

そこで、コンベアのフレームを新型包装機まで**延長**し、長さに合わせてベルトを**張り替**えることを提案。

低予算で!とのお客様のご要望通り、**新品のベルトコンベアの半額以下**の価格に収めることができた。
